# **Drifts- og Vedligeholdelsesplan**

**2017**

**A/B Falken, Falkevænget**

**Thurø, Svendborg**

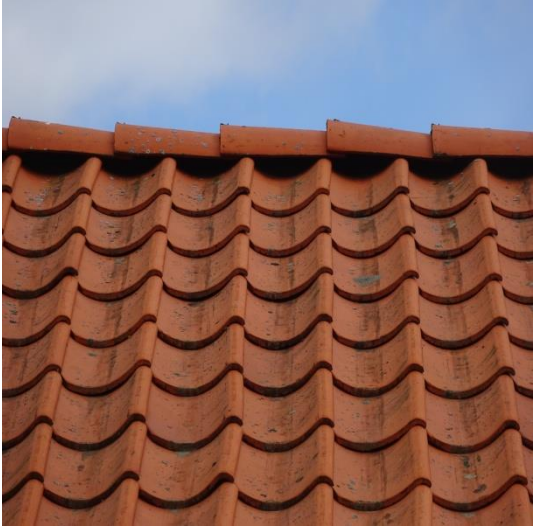
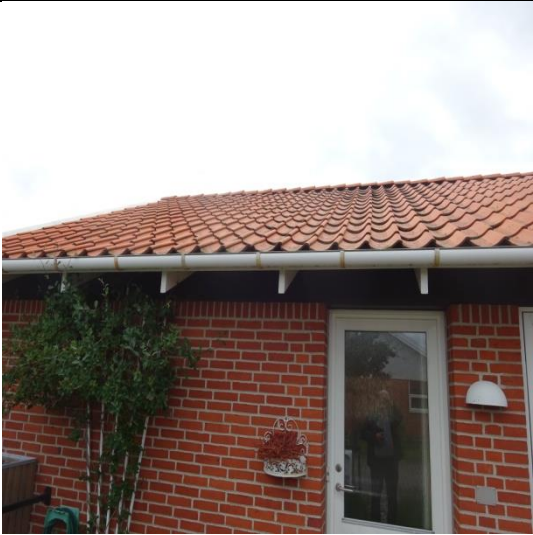
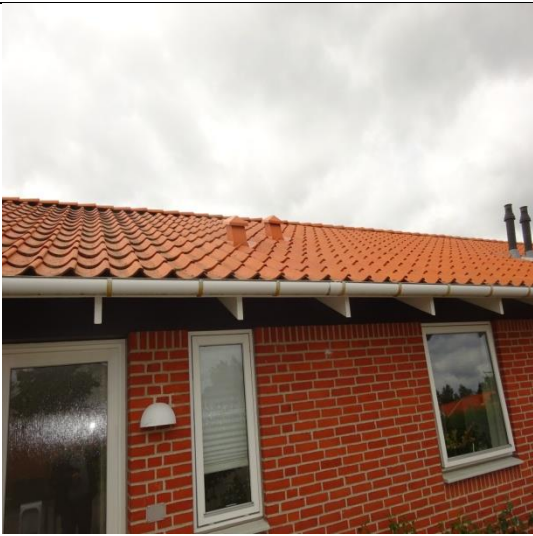
| | <input type="checkbox"/> Ingen bemærkninger<br><input type="checkbox"/> Dårlig<br><input type="checkbox"/> Mindre god<br><input checked="" type="checkbox"/> Normal<br><input type="checkbox"/> Meget god | <p>Tagrygningerne fremstår i en god og hel stand.</p> <p>Der anbefales et årligt eftersyn for at konstatere eventuelle løse og defekte rygningsten, så disse kan blive udskiftet / repareret.</p> |

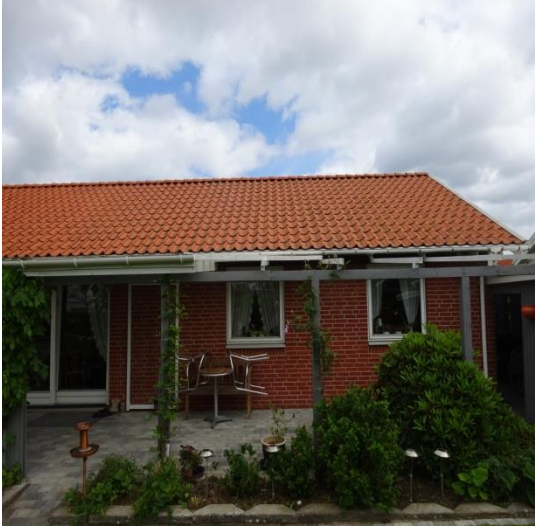
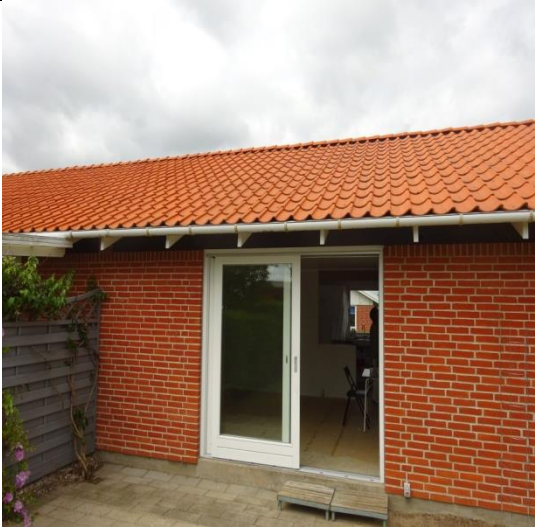
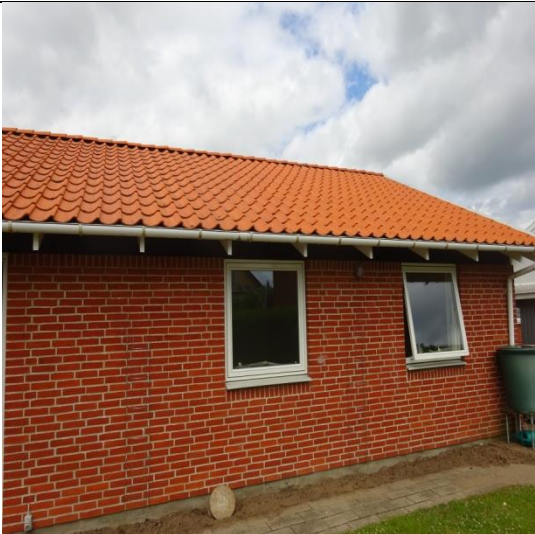
| | <input type="checkbox"/> Ingen bemærkninger<br><input type="checkbox"/> Dårlig<br><input type="checkbox"/> Mindre god<br><input checked="" type="checkbox"/> Normal<br><input type="checkbox"/> Meget god | <p>Tagebelægningen er i en god og normal stand.</p> <p>Der anbefales et årligt eftersyn år for år for at konstatere eventuelle løse og defekte tagsten så disse kan blive udskiftet / repareret.</p> |

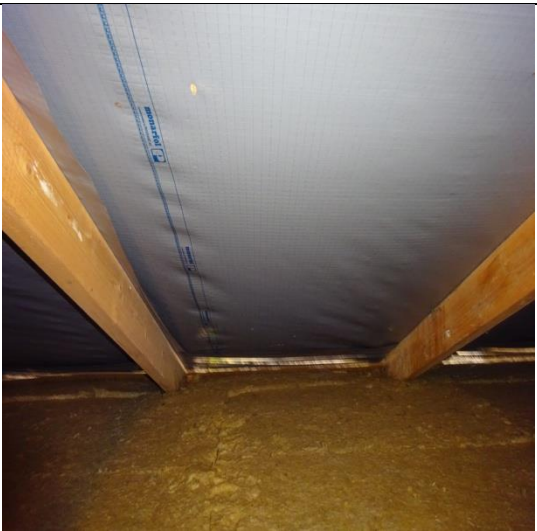
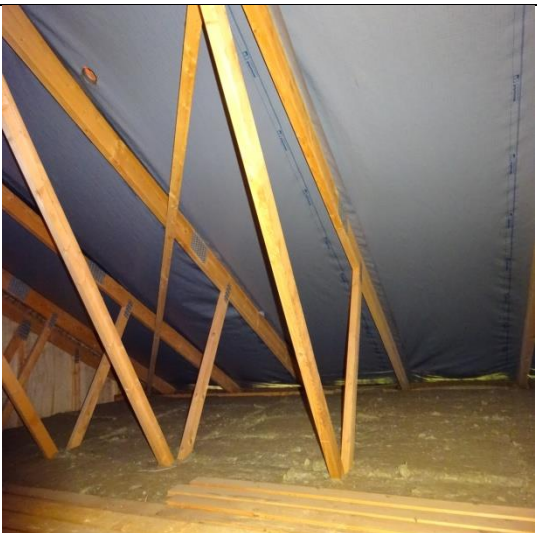
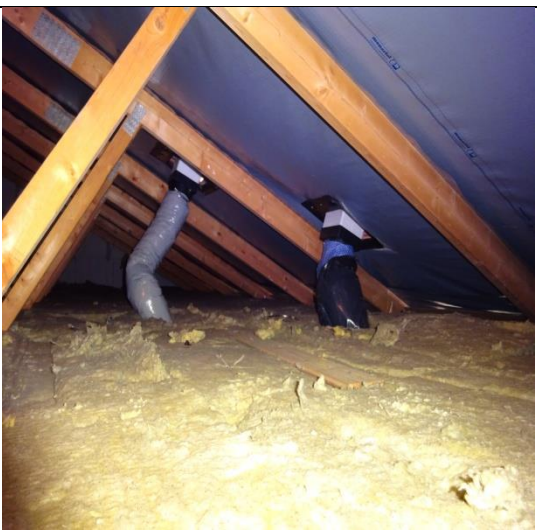
### 1.0.3 Loftet, tagkonstruktion og undertag.

| | <input type="checkbox"/> Ingen bemærkninger<br><input type="checkbox"/> Dårlig<br><input type="checkbox"/> Mindre god<br><input checked="" type="checkbox"/> Normal<br><input type="checkbox"/> Meget god | <p>Loftet, tagkonstruktion og undertag er i en god og tør stand. Der er ikke spor af indtrængende fugt og fyge sne på loftet. Der anbefales et årlige eftersyn af tagkonstruktion og undertag.</p> |

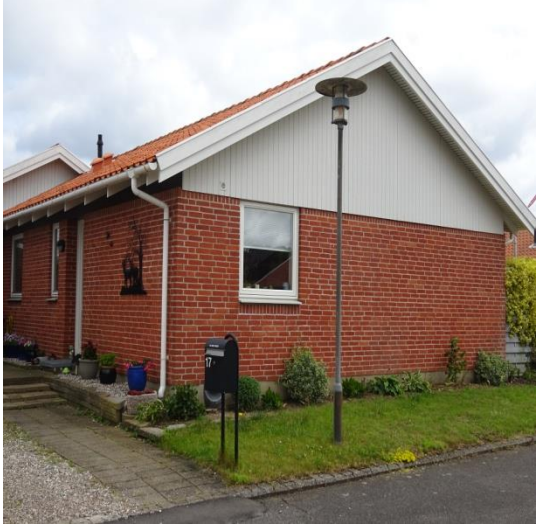
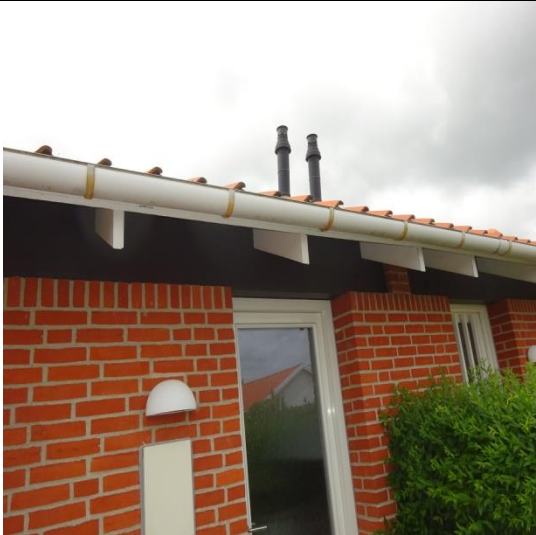
| | <input type="checkbox"/> Ingen bemærkninger<br><input type="checkbox"/> Dårlig<br><input type="checkbox"/> Mindre god<br><input checked="" type="checkbox"/> Normal<br><input type="checkbox"/> Meget god | <p>Tagrender og nedløbsrør er i en god og normal stand.</p> <p>Der anbefales en rensning af tagrender to gange årlig.</p> <p>Hvis der konstateres utætheder på tagrenderne bør en sådan utæthed straks repareres for at undgå eventuelle frostska-der på sokkel og murværk.</p> <p>Der anbefales et årlige eftersyn af tagrender og nedløbsrør.</p> |

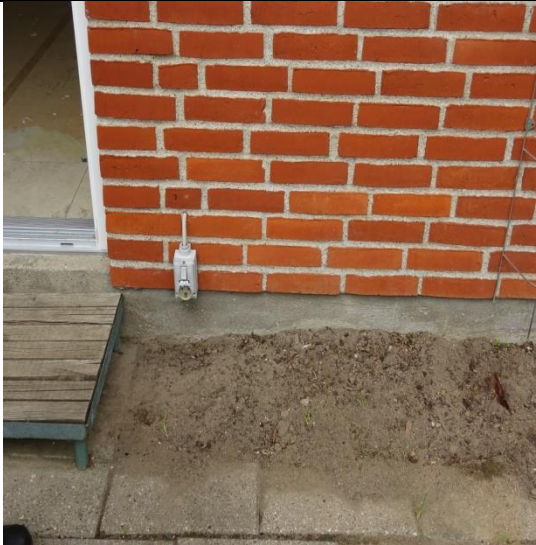
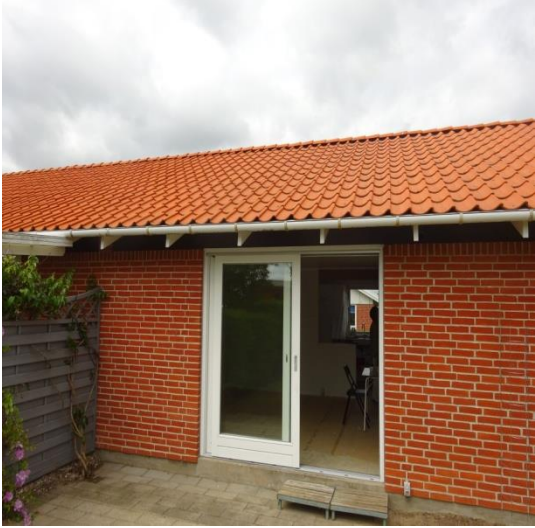
| | <input type="checkbox"/> Ingen bemærkninger<br><input type="checkbox"/> Dårlig<br><input type="checkbox"/> Mindre god<br><input checked="" type="checkbox"/> Normal<br><input type="checkbox"/> Meget god | <p>Soklerne er i en god og hel stand uden revner og løst pudslag, der er ikke konstateret fugt på soklerne.</p> <p>Der anbefales et årlige eftersyn af soklerne.</p> |

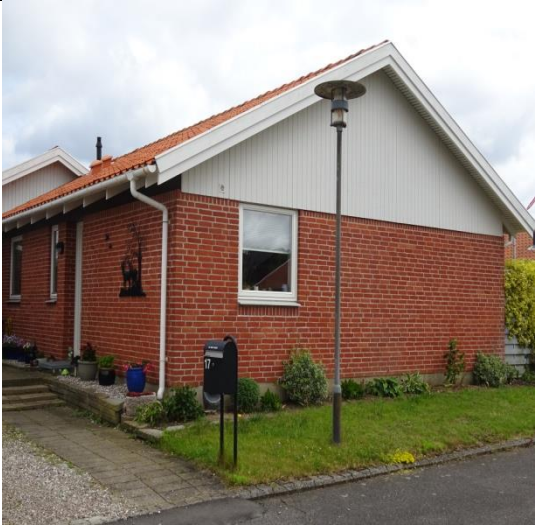
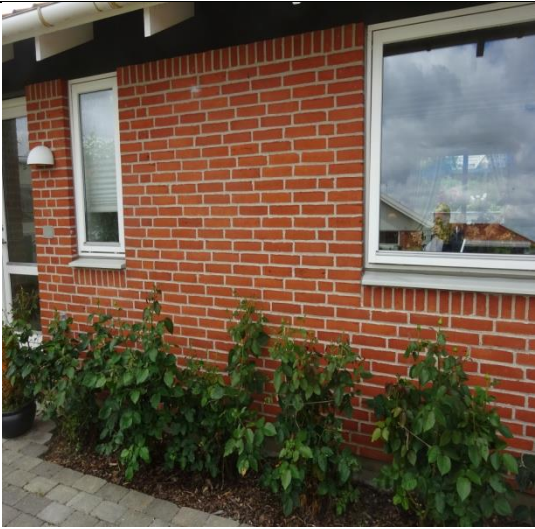
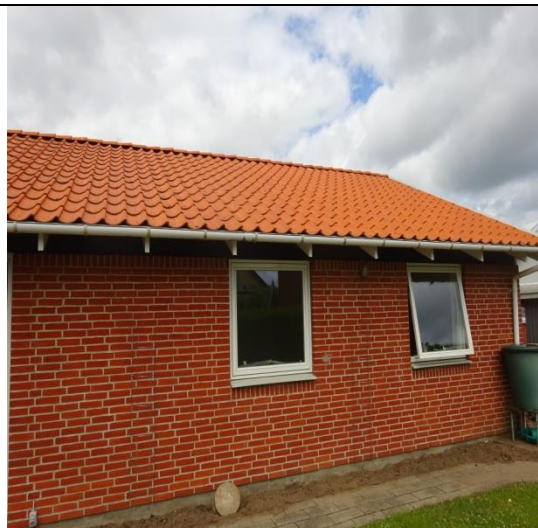
| | <input type="checkbox"/> Ingen bemærkninger<br><input type="checkbox"/> Dårlig<br><input type="checkbox"/> Mindre god<br><input checked="" type="checkbox"/> Normal<br><input type="checkbox"/> Meget god | <p>Facadernes murværk er i en god og normal stand, da der ikke forekommer løse mursten og sætningsrevner, ligeledes er facadernes fuger hele.</p> <p>Der anbefales at facaderne gennemgås for løse mursten, sætningsrevner og defekte fuger hvert år.</p> |

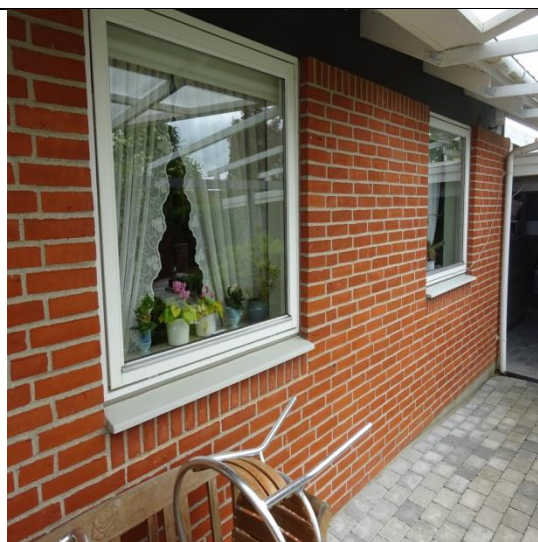
## 2.0.3 Sålbænke

Sålbænkene er i en god og hel stand og uden revner. Der anbefales et eftersyn af sålbænkene hvert år.

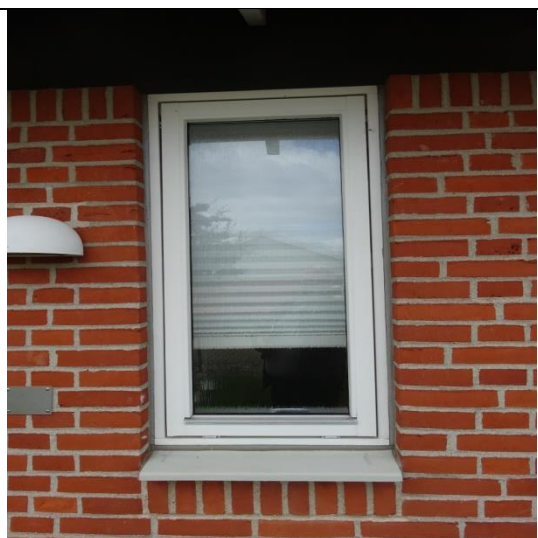
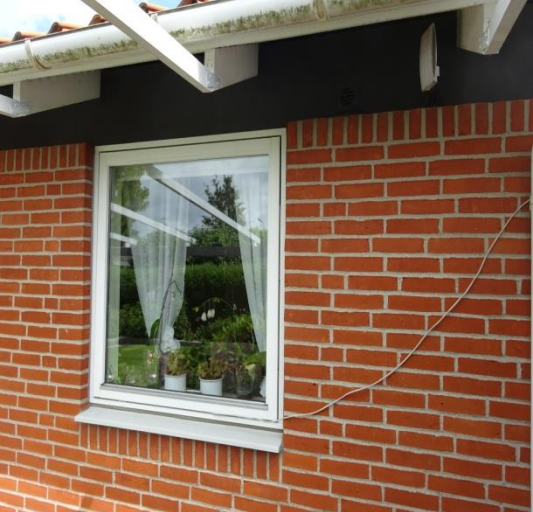
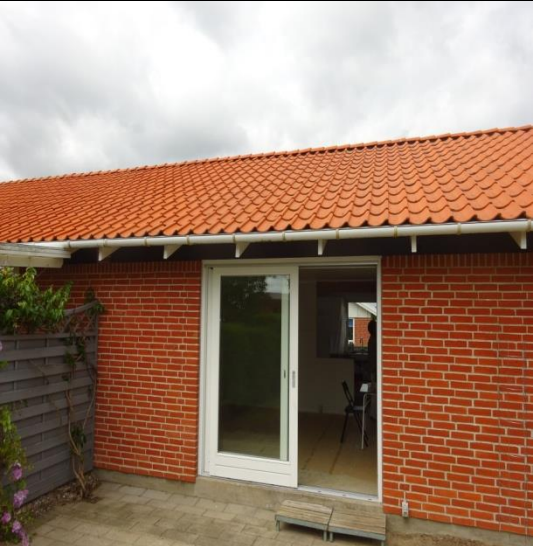
## 3.0.1 Vinduer og terassedøre

Vinduerne fremstår i god stand, kun løbende vedligeholdelse anbefales herunder kontrol af tætningsfuge mellem vinduer og mur, alle tætningslister i vinduerne, samt smøring af hængsler. Fuger og tætningslister udskiftes hvor det er påkrævet. Ovenstående procedure anbefales foretaget hvert år. Maling af alle vinduer anbefales foretaget hvert 5. år.

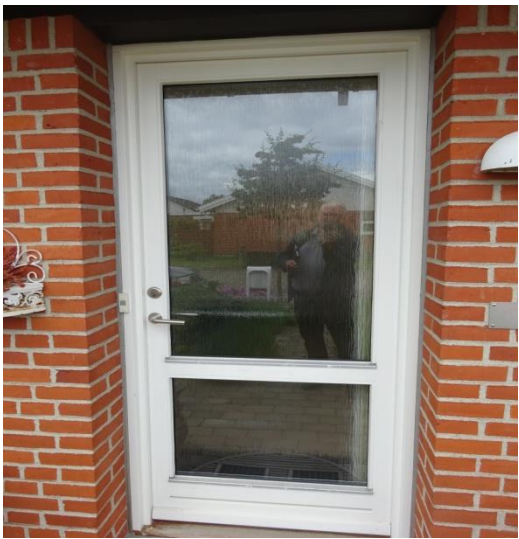
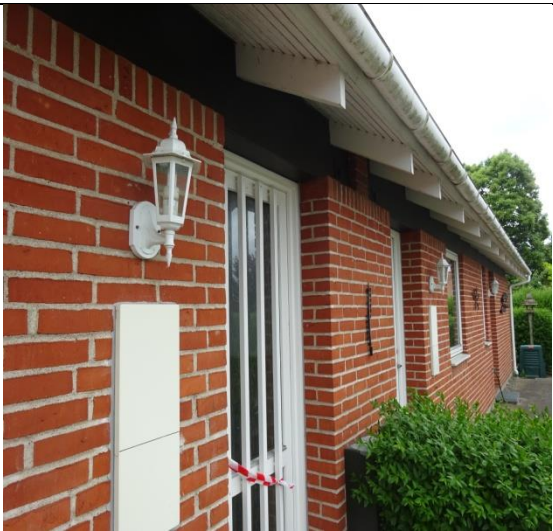
| | <input type="checkbox"/> Ingen bemærkninger | <p>Yderdørene fremstår i god stand. Der anbefales løbende vedligeholdelse herunder kontrol af tætningsfuge mellem yderdøre og mur, alle tætningslister i vinduerne, samt smøring af hængsler og låse. Fuger og tætningslister udskiftes hvor det er påkrævet. Ovenstående procedure anbefales foretaget hvert år. Maling af alle døre anbefales foretaget hvert 5. år.</p> |

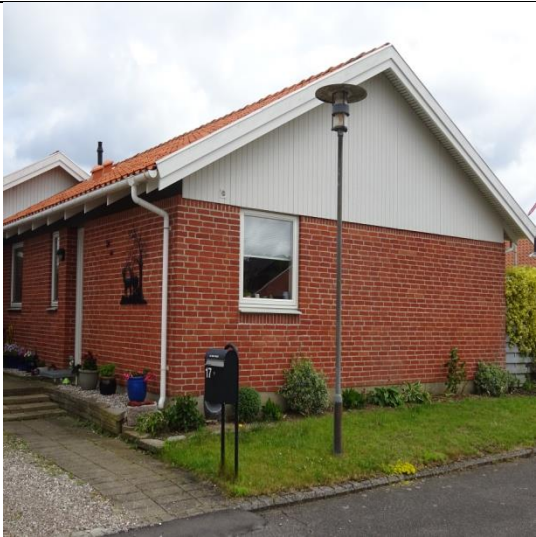
| | <input type="checkbox"/> Ingen bemærkninger<br><input type="checkbox"/> Dårlig<br><input type="checkbox"/> Mindre god<br><input checked="" type="checkbox"/> Normal<br><input type="checkbox"/> Meget god | <p>Udhæng, træ gavle og vindskeder fremstår i god stand.</p> <p>Der anbefales løbende vedligeholdelse herunder hvert andet år kontrol af træværket for råd.</p> <p>Træværk udskiftes hvor det er påkrævet og males.</p> <p>Maling af udhæng, trægavle og vindskeder anbefales foretaget hvert 5. år.</p> |

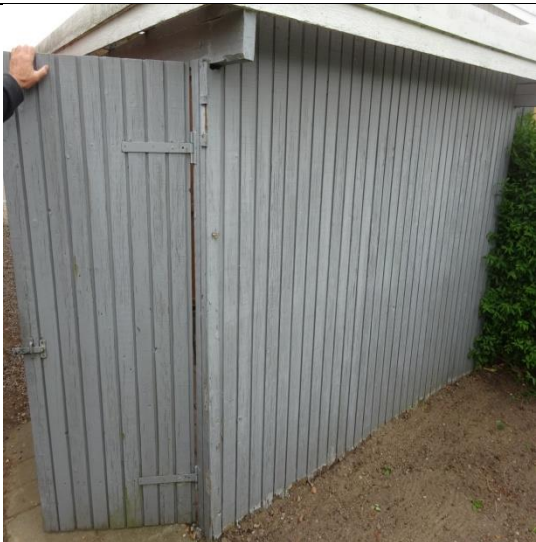
| | <input type="checkbox"/> Ingen bemærkninger<br><input type="checkbox"/> Dårlig<br><input type="checkbox"/> Mindre god<br><input checked="" type="checkbox"/> Normal<br><input type="checkbox"/> Meget god | <p>Carporte fremstår i god stand.</p> <p>Der anbefales løbende vedligeholdelse herunder hvert andet år kontrol af træværket for råd.</p> <p>Træværk udskiftes hvor det er påkrævet og males.</p> <p>Maling af carporte anbefales foretaget hvert 5. år.</p> |

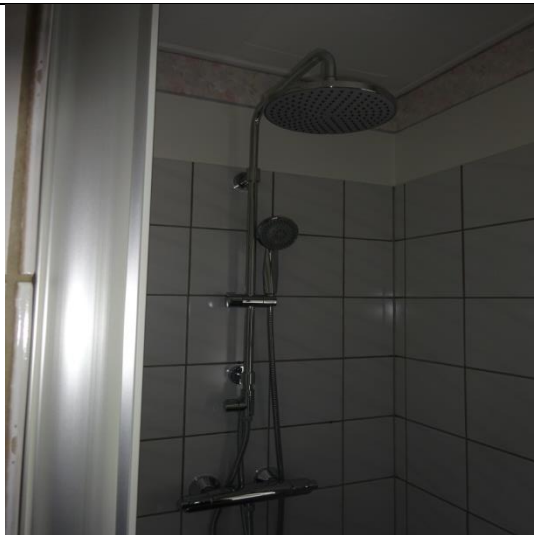
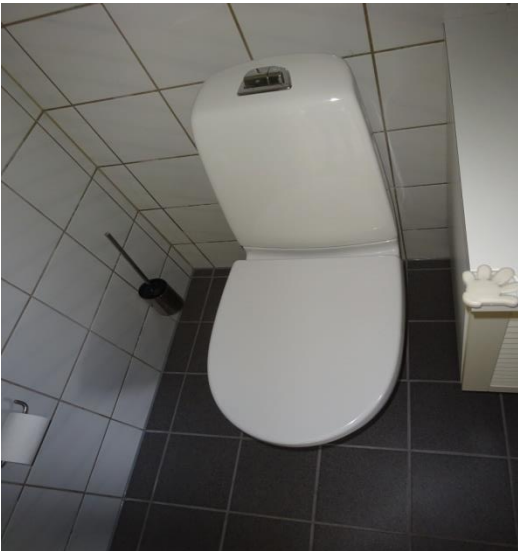
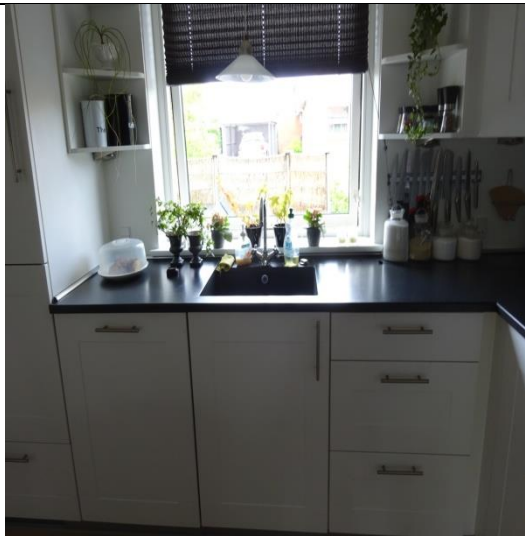
| | <input type="checkbox"/> Ingen bemærkninger<br><input type="checkbox"/> Dårlig<br><input type="checkbox"/> Mindre god<br><input checked="" type="checkbox"/> Normal<br><input type="checkbox"/> Meget god | <p>Badeværelser, bryggers og køkkener fremstår pæne og uden defekte inventar, flisebelægning, toiletter og blandingsbatterier. Der anbefales en gennemgang af badeværelser, bryggers for konstatering af eventuelle defekte flisebelægning, inventar, toiletter og blandingsbatterier en gang årligt.</p> <p>Der anbefales udluftning 10-15 minutters 2-4 gange daglig af nævnte rum for at modvirke mug og skimmel forekomster.</p> |

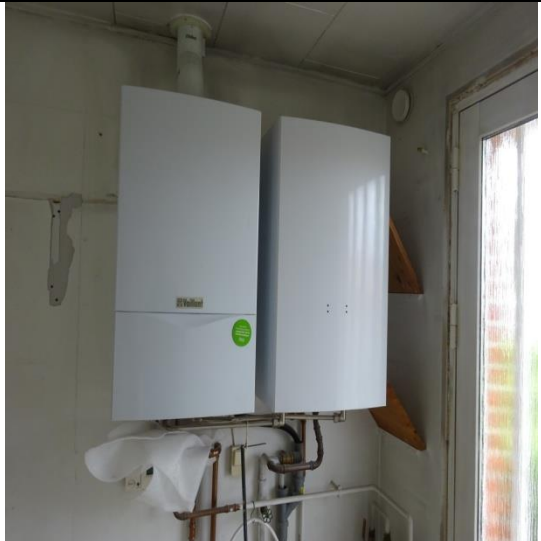
| | <input type="checkbox"/> Ingen bemærkninger<br><input type="checkbox"/> Dårlig<br><input type="checkbox"/> Mindre god<br><input checked="" type="checkbox"/> Normal<br><input type="checkbox"/> Meget god | <p>Varme og vandinstallationer vurderes til at være i en god stand.</p> <p>Der anbefales at varme og vandinstallationerne gennemgås en gang årligt eller efter behov.</p> |

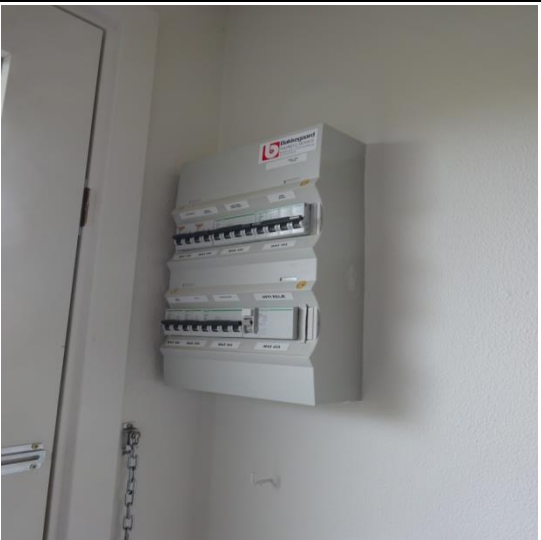
| | <input type="checkbox"/> Ingen bemærkninger<br><input type="checkbox"/> Dårlig<br><input type="checkbox"/> Mindre god<br><input checked="" type="checkbox"/> Normal<br><input type="checkbox"/> Meget god | <p>El installationer vurderes til at være i en god stand.</p> <p>Der anbefales at el installationerne gennemgås en gang årligt eller efter behov.</p> |

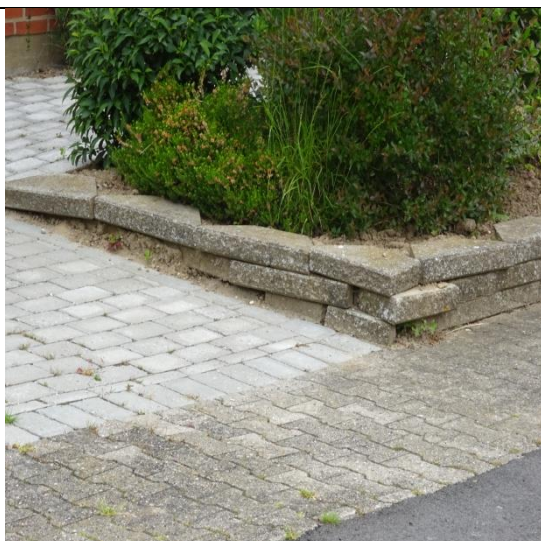
| | <input type="checkbox"/> Ingen bemærkninger<br><input checked="" type="checkbox"/> Dårlig<br><input type="checkbox"/> Mindre god<br><input type="checkbox"/> Normal<br><input type="checkbox"/> Meget god | <p>Flisebelægning og plantesten vurderes til at være i en rimelig stand.</p> <p>Dog er der steder hvor fliser og plantesten trænger til opretning.</p> <p>Der anbefales at flisebelægning og plantesten gennemgås hvert år for defekter.</p> |
